**AMSTUTZ
HOLZBAU**

BESTAND UND ZUSTAND DER DACHKONSTRUKTION IN HOLZ MIT MASSNAHMENKATALOG

SCHIESSSTAND STANS-OBERDORF

Gemeinde / Ortsteil	:	6370 Oberdorf NW
Strasse	:	Kasernenstrasse 2
Parzelle-Nr.	:	153
Koordinaten	:	2'672'180 – 1'201'240
Bautyp	:	Walmdach mit stehendem Dachstuhl
Baujahr	:	1886
Schutzstatus	:	nicht unter Schutz
	:

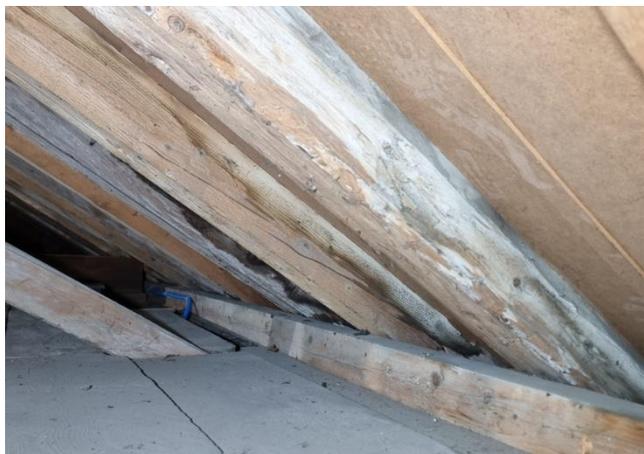
Abb. 4.1.1

Die Sparren, wie auch die jüngere Rafen weisen seitlich gut ersichtlichen Wasserflecken auf. Dieser Zustand ist darauf zurückzuführen, dass bei ungünstigen Einflüsse Kondensat entsteht. Zu Vermuten lässt sich es sich so: Wenn der untenliegende Raum aufgeheizt wird, sei es mit Heizkörper oder lediglich mehrere Personen im Raum, entsteht warme Luft. Diese Luft steigt mit der Feuchtigkeit nach oben und ungehindert durch die nicht gedämmte Geschossdecke. Bei kalten Temperaturen im Winter oder beim abkühlen durch die Nacht im Sommer oder durch eine schlecht Wetterfront, Kondensiert die Feuchtigkeit an der nicht diffusionsoffenen Dachplatte (Pavatex) unterhalb der Dachplatte. Da die Dachplatte satt auf den Sparren aufliegt sammelt sich die Feuchtigkeit Zwischen Sparren und Dachplatte und kann nur langsam austrocknen. Feuchtigkeitsmessungen an mehreren Sparren und Rafen haben ergeben, dass die Feuchtigkeit unmittelbar unterhalb der Dachplatte im Durchschnitt zwischen 30.0% und 50.0% liegen. Dies ist schon extrem hohe Holzfeuchtigkeit. Bei einem Sparren hat die Messung sogar 83.8 % Holzfeuchtigkeit angegeben. Unterhalb der Sparren/Rafen ist die Holzfeuchte logischerweise besser. Diese liegt zwischen 20.0% und 25.5% Holzfeuchte.

Wasserflecken Sparren

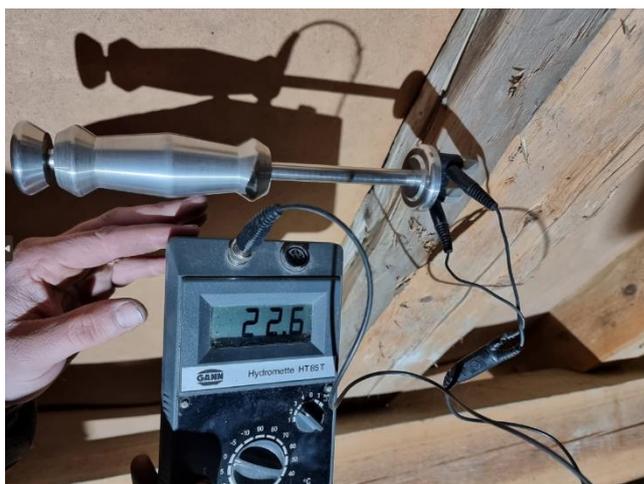
Abb. 4.1.2 Holzfeuchte unten am Sparren «22.6%»

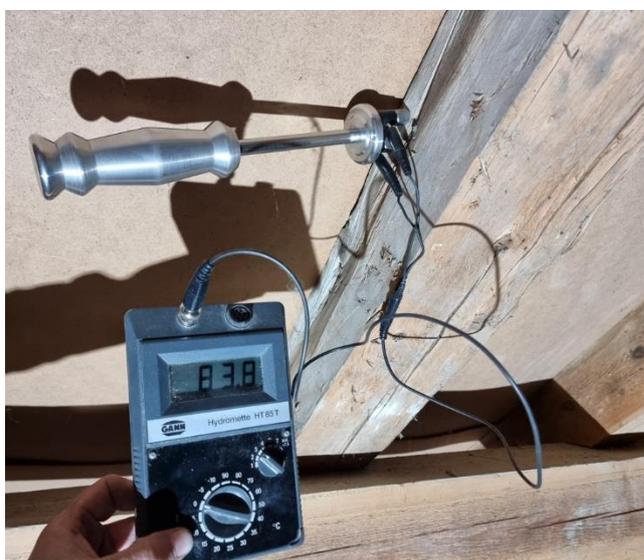
Abb. 4.1.3 Holzfeuchte oben am Sparren «83.8%»

Wenn sich der Feuchtegehalt gelegentlich über 20% befindet, können bereits Verfärbungen als Folge von Schimmelpilzen und holzerstörenden Pilzen sein. Wenn der Feuchtegehalt sich häufig über den 20% befindet, treten Fäulnis durch holzerstörende Pilze garantiert ein. Von aussen betrachtet sieht der Schadenfall übersichtlich und dezent aus. Die Erfahrung zeigt aber, dass auf der anliegenden Fläche der Dachplatte auf den Sparren der grösste Schaden in Form von Fäulnis besteht. Wie auf der Skizze 4.1.4 dargestellt erkennt man von aussen ersichtlich wenig von einem solchen Feuchtigkeitsschaden. Mit mehreren Sondagen an der Dacheindeckung wird mehr Erkenntnis ergeben. Die Sondagen von 10.02.23 wird in Kaptel 5 beschrieben.

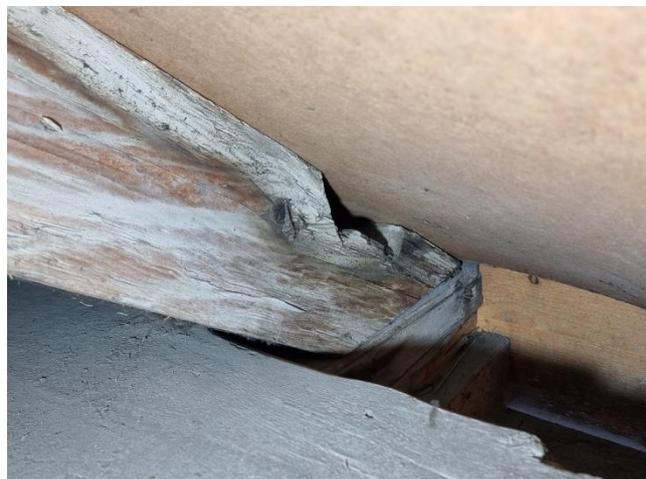
Abb. 4.2.1

Die Sparren und Balkenköpfe sind am stärksten betroffen, was die Holzfeuchtigkeit angeht. Wenn die Feuchtigkeit an der Dachschräge kondensiert, fließen die Wassertropfen nach unten. Auch das Schadensbild über die ganze Sparrenlänge betrachtet, erkennt man, dass im Bereich Firstpfette keine oder nur leichte Wasserflecken zu beobachten sind. Umso näher an der Traufe, sprich nach unten wird das Schadensbild kontinuierlich stärker. Im Bereich Traufe ist die Fäulnis durch holzerstörende Pilze bereits vorgeschritten.

Balkenkopf mit Sparren

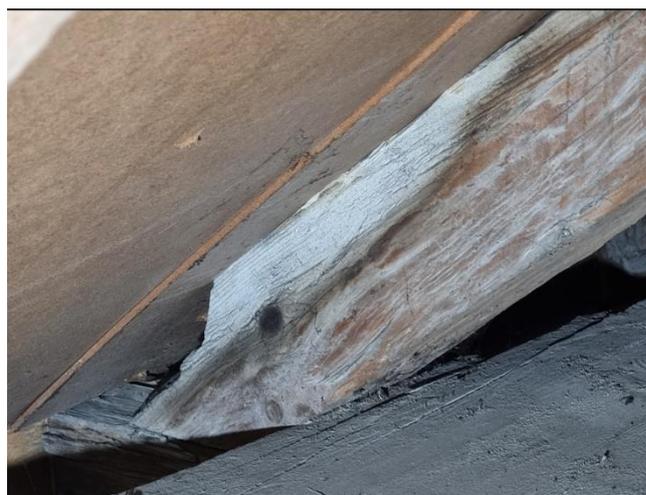
Abb. 4.2.2

Balkenkopf mit Sparren

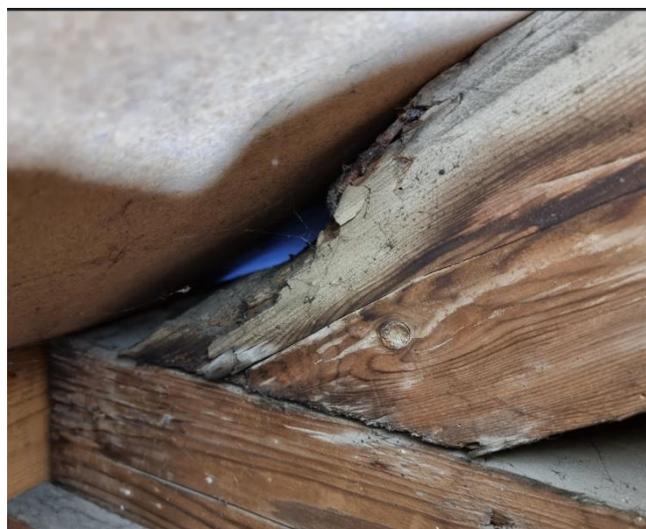
Abb. 4.2.3

Balkenkopf mit Sparren

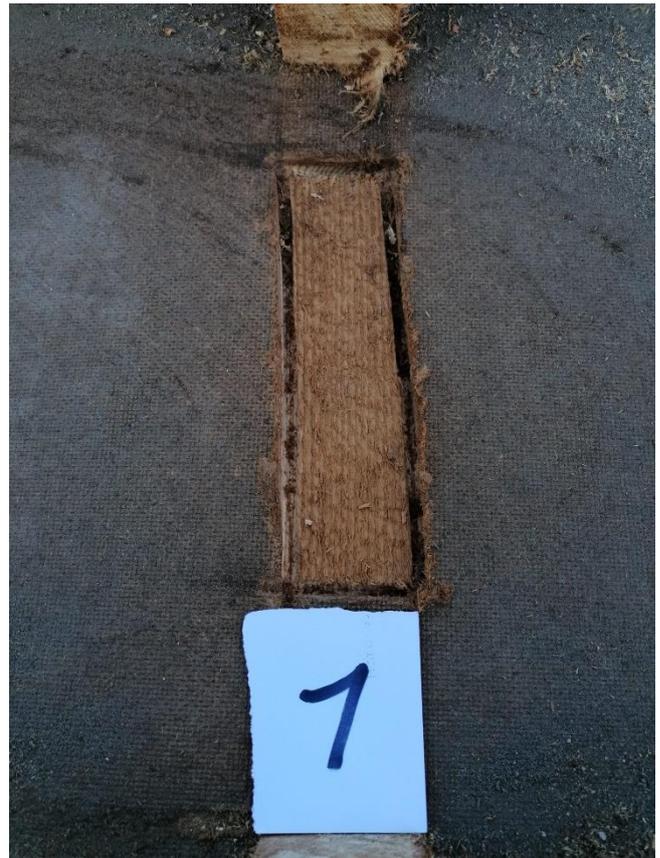
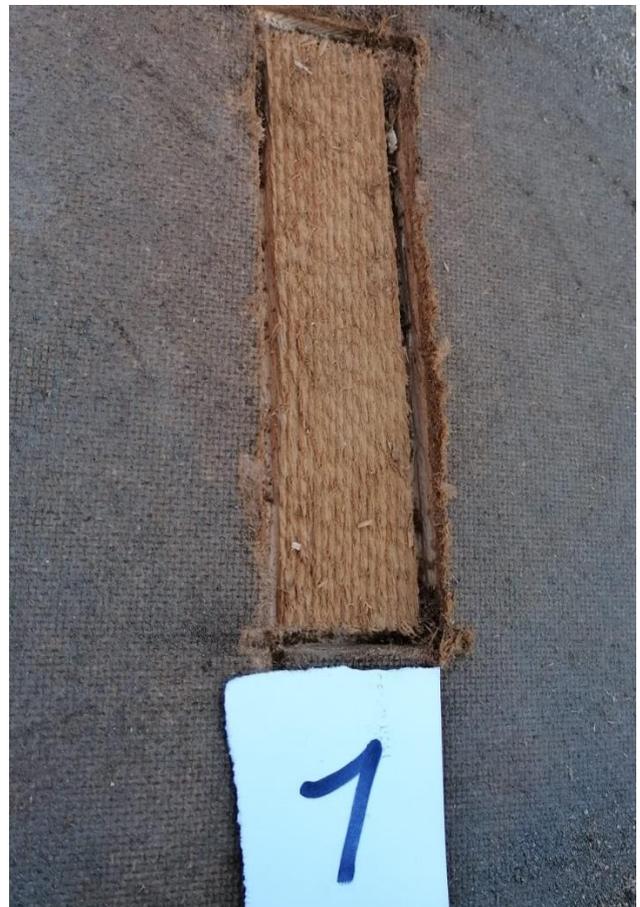
Der sondierte Rafen ist gesägt und wurde in junger Abstammung eingebaut.

Die Oberfläche weist keinerlei Holzerstörende Pilze oder sonstige Schäden auf. Die Holzfeuchte liegt an diesem Rafen bei 17% am 10.02.23. Die Holzfeuchte ist in Ordnung.

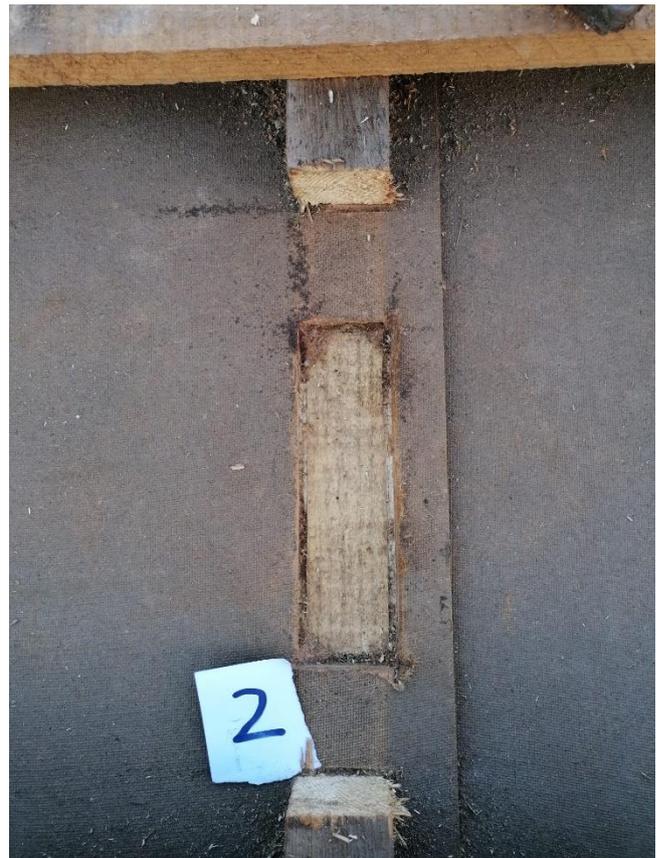
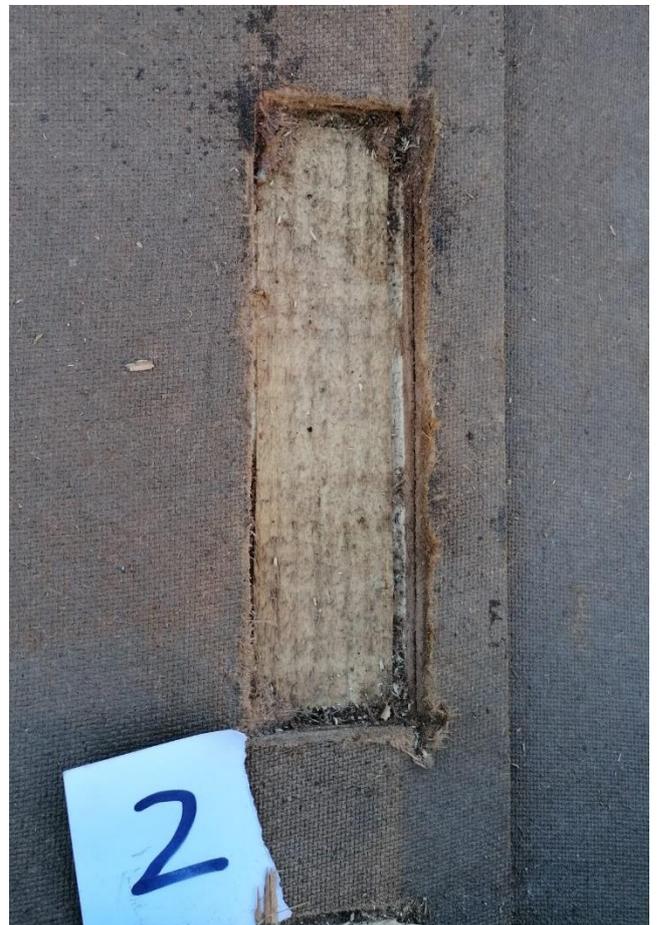
Der sondierte Rafen ist gesägt und wurde in junger Abstammung eingebaut.

Die Oberfläche weist keinerlei Holzerstörende Pilze oder sonstige Schäden auf. Die Holzfeuchte liegt an diesem Rafen bei 16.5% am 10.02.23. Die Holzfeuchte ist in Ordnung.

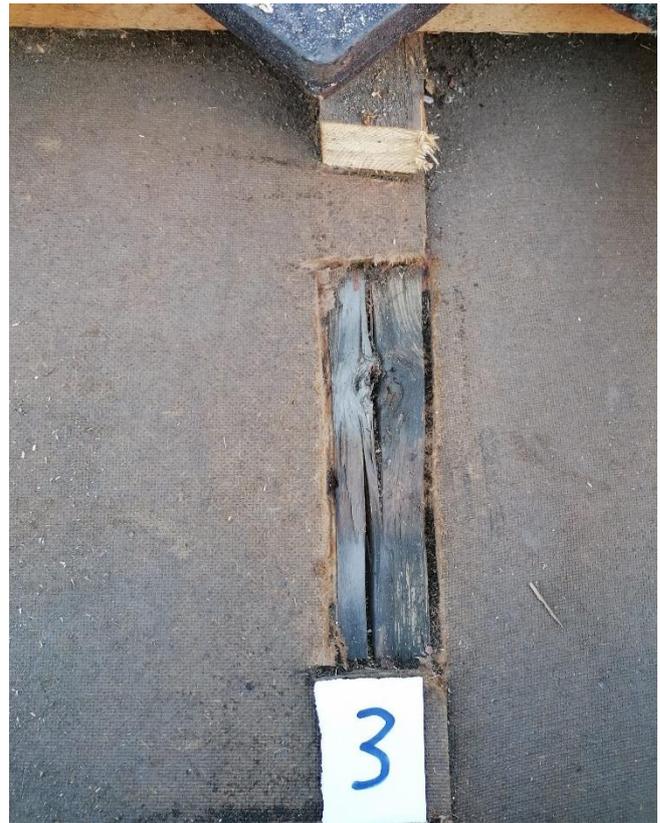
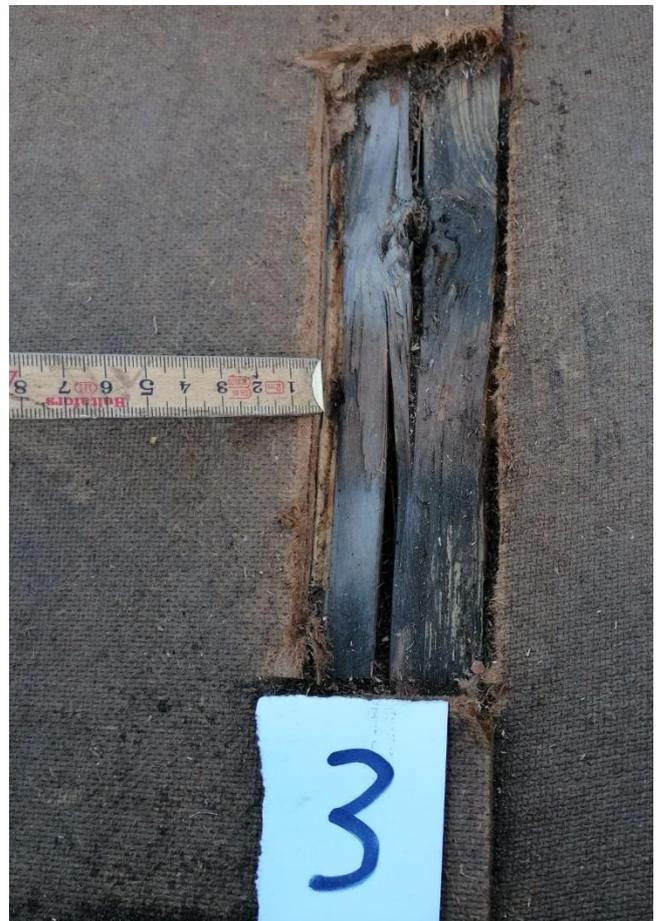
Der sondierte Sparren ist handgebeilt und wurde bauzeitlich eingebaut.

Die Oberfläche weist starke Risse und markante Verfärbungen auf. Die Holzfeuchte liegt an diesem Sparren bei 21% am 10.02.23. Die Holzfeuchte ist etwas hoch, holzerstörende Pilze können sich bei anhaltender Feuchtigkeit über 20% gedeihen. Im Moment ist die Substanz lediglich an der Oberfläche beschädigt. Jedoch kann die Feuchtigkeit ungehindert in die Risse gelangen und mittig zu Schäden führen.

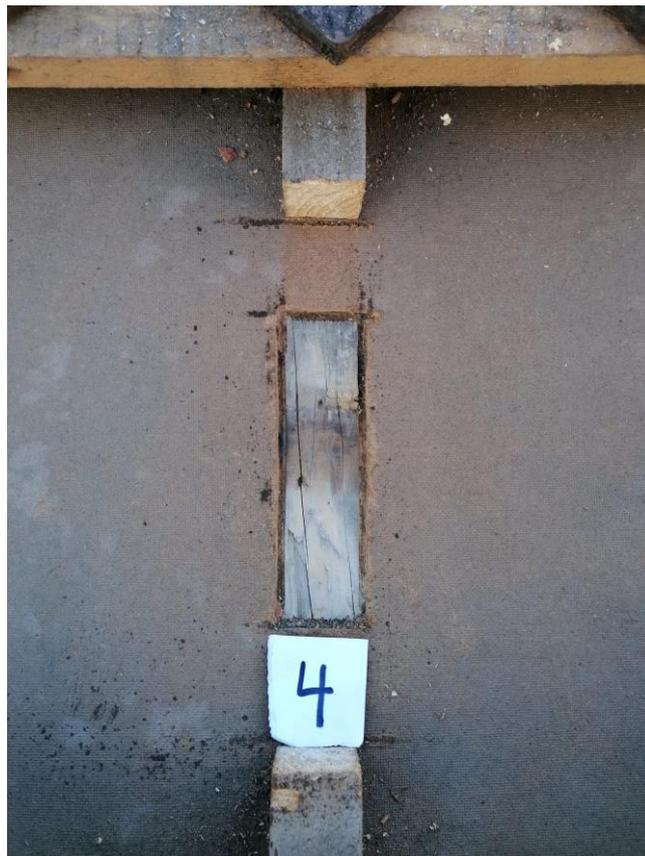
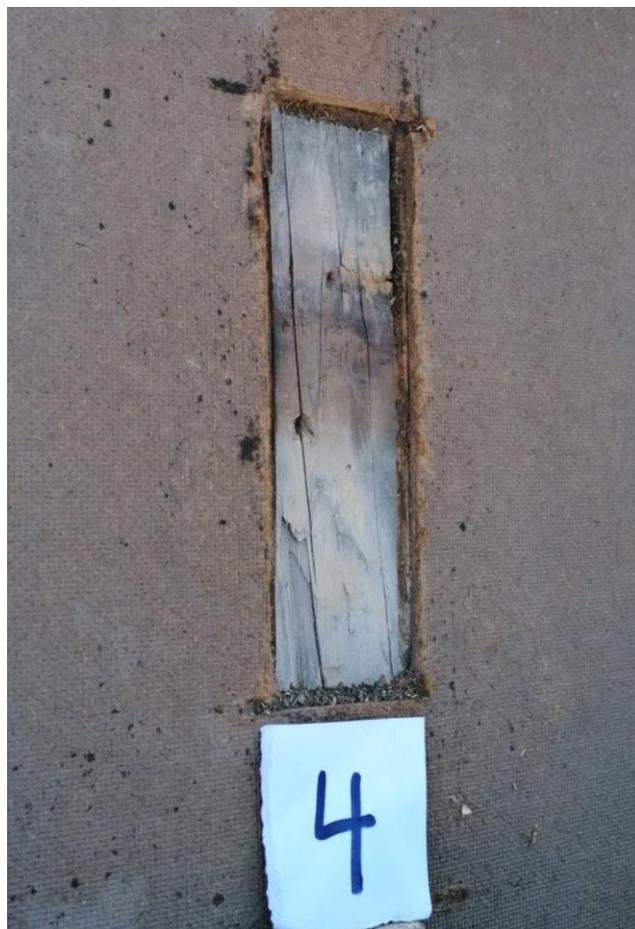
Der sondierte Sparren ist handgebeilt und wurde bauzeitlich eingebaut.

Die Oberfläche weist schwache Risse und dezente Verfärbungen auf. Die Holzfeuchte liegt an diesem Sparren bei 39% am 10.02.23. Die Holzfeuchte ist sehr hoch, holzerstörende Pilze können sich bei dieser Feuchtigkeit verbreiten und zu Fäulnis führen. Im Moment ist die Substanz lediglich an der Oberfläche leicht beschädigt.

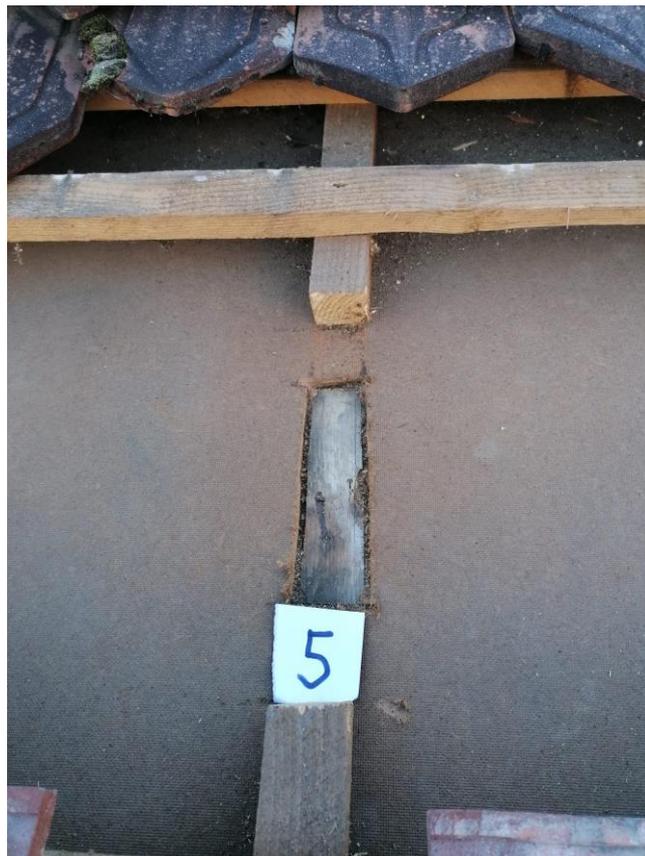
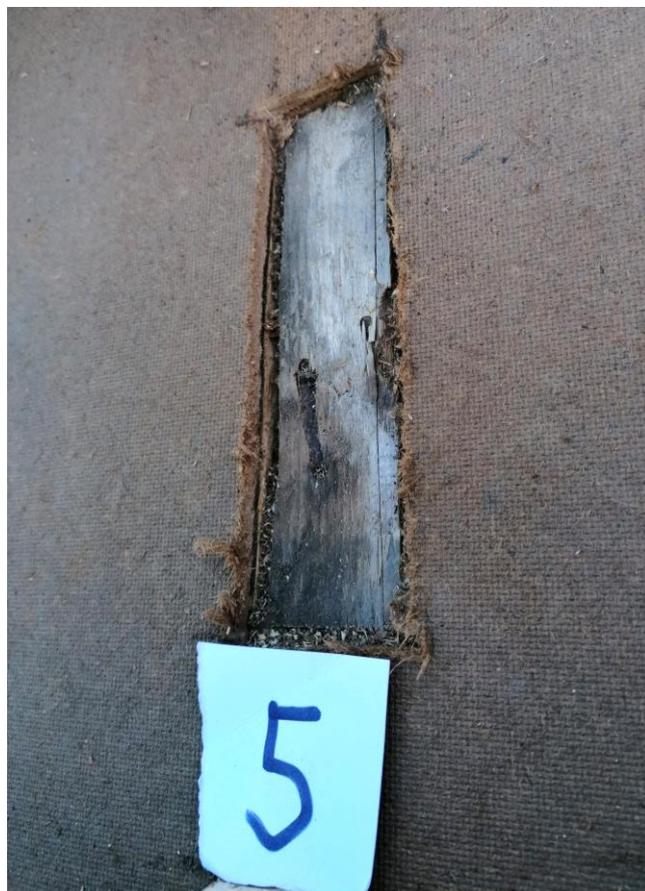
Der sondierte Sparren ist handgebeilt und wurde bauzeitlich eingebaut und es handelt sich um denselben Sparren wie Sondage Nr.4, jedoch ist die Sondierungsöffnung weiter oben unterhalb der Firstlinie.

Die Oberfläche weist schwache Risse und dezente Verfärbungen auf. Die Holzfeuchte liegt an diesem Sparren bei 29% am 10.02.23. Die Holzfeuchte ist hoch, holzerstörende Pilze können sich bei dieser Feuchtigkeit verbreiten und zu Fäulnis führen. Im Moment ist die Substanz lediglich an der Oberfläche leicht beschädigt.

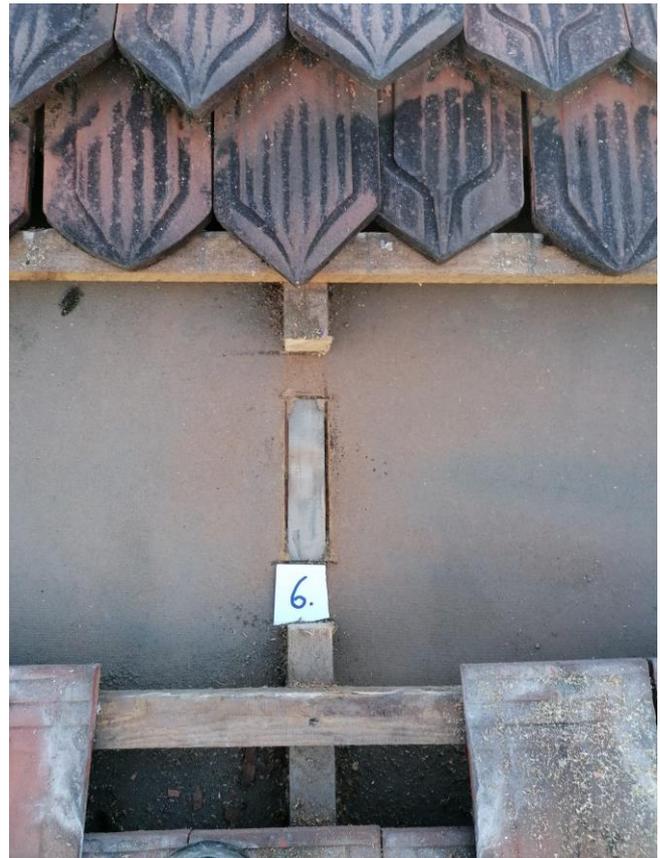
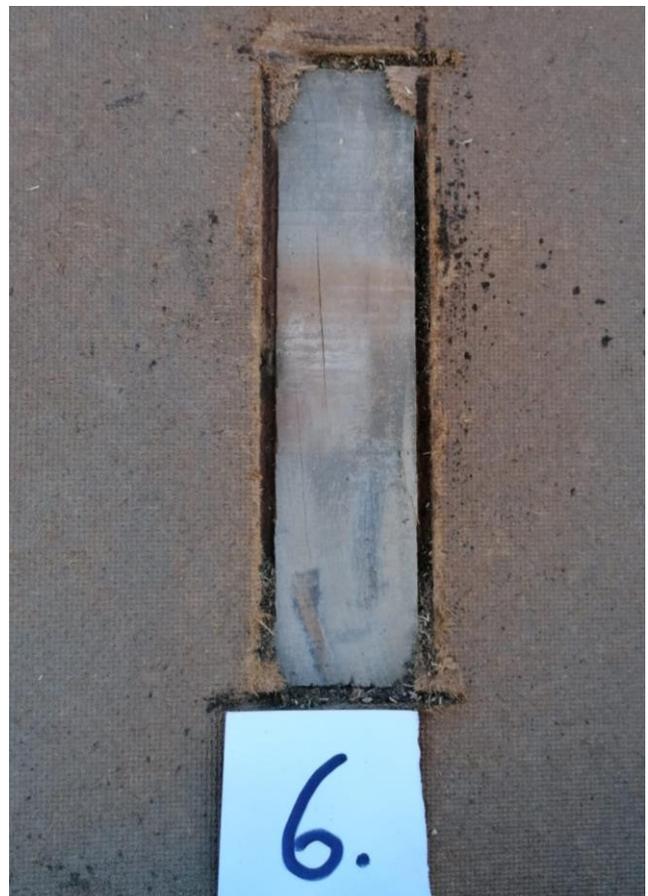
Der sondierte Rafen ist gesägt und wurde in junger Abstammung eingebaut.

Die Oberfläche weist keinerlei Holzerstörende Pilze oder sonstige Schäden auf. Die Holzfeuchte liegt an diesem Rafen bei 33% am 10.02.23. Die Holzfeuchte ist hoch, daher erstaunlich, dass lediglich Verfärbungen an der Oberfläche stattgefunden haben.

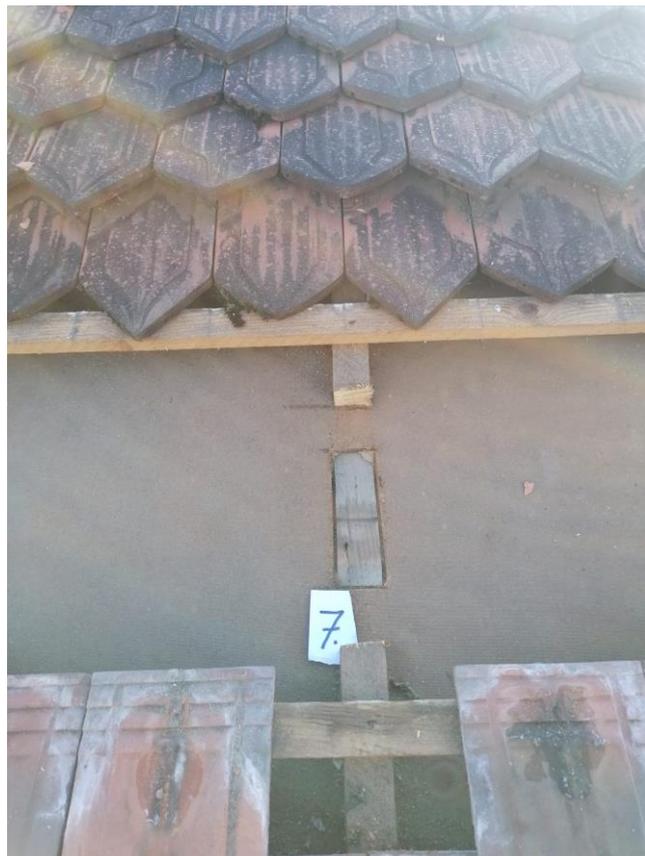
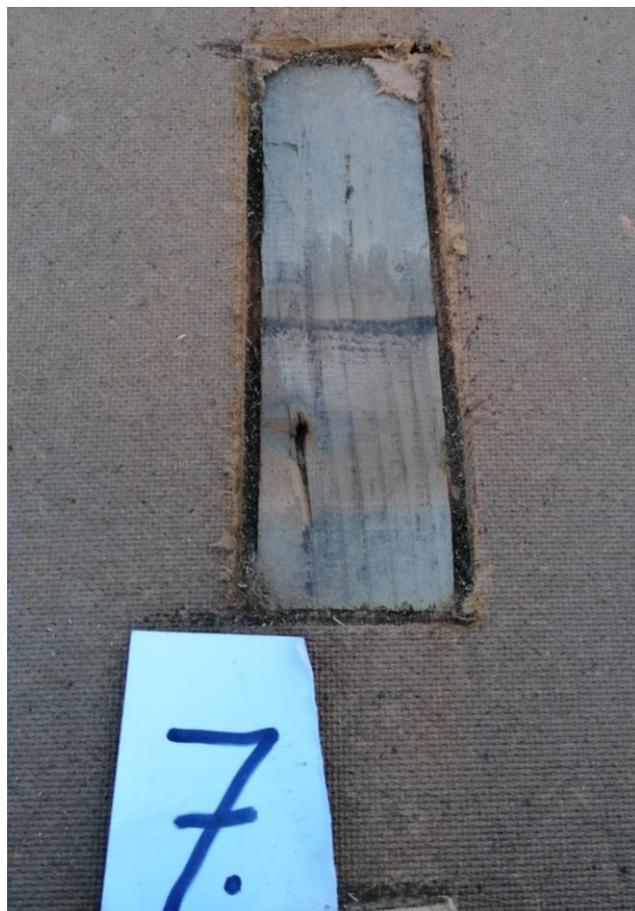
Der sondierte Rafen ist gesägt und wurde in junger Abstammung eingebaut und es handelt sich um denselben Sparren wie Sondage Nr.6, jedoch ist die Sondieröffnung weiter oben unterhalb der Firstlinie.

Die Oberfläche weist keinerlei Holzerstörende Pilze oder sonstige Schäden auf. Die Holzfeuchte liegt an diesem Rafen bei 33% am 10.02.23. Die Holzfeuchte ist hoch, daher erstaunlich, dass lediglich Verfärbungen an der Oberfläche stattgefunden haben.

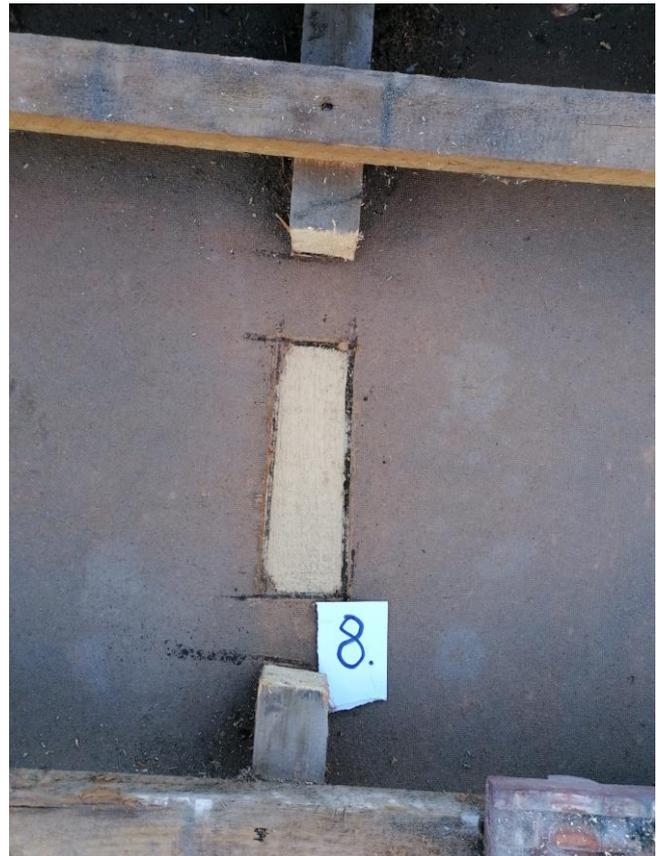
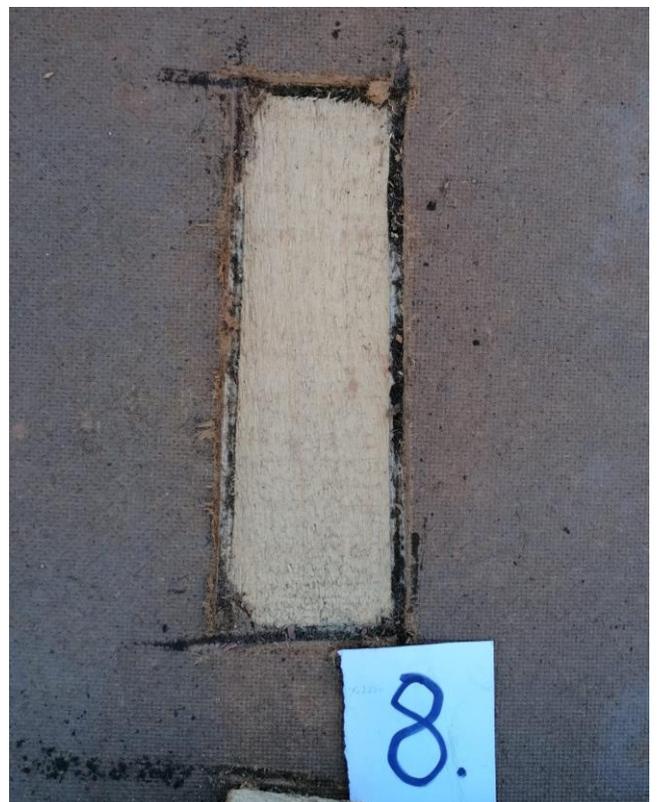
Der sondierte Rafe ist gesägt und wurde in junger Abstammung eingebaut.

Die Oberfläche weist keinerlei Holzerstörende Pilze oder sonstige Schäden auf. Die Holzfeuchte liegt an diesem Rafe bei 15% am 10.02.23. Die Holzfeuchte ist in Ordnung.

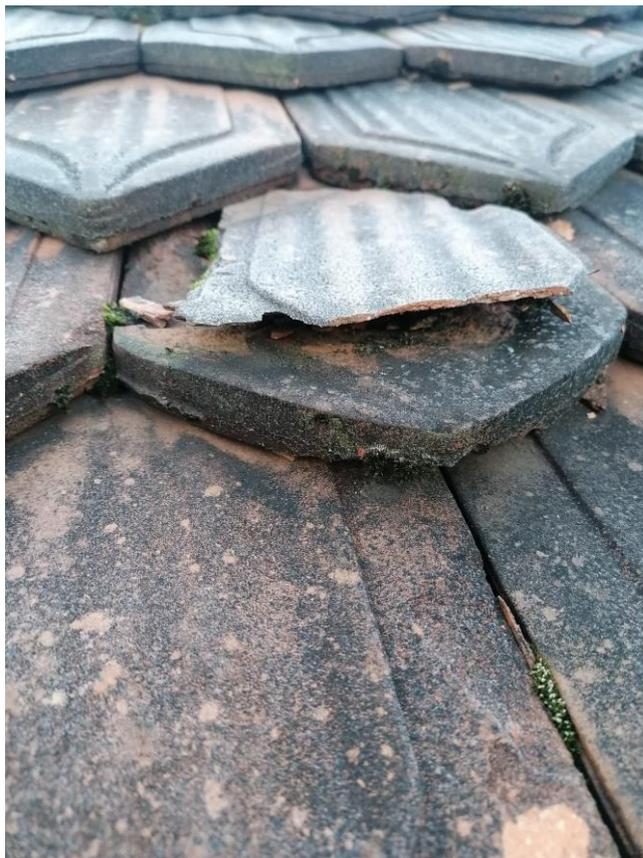
Abb. 6.1.1

An vereinzelte Biberschwanzziegeln sind Abplatzungen an der Oberfläche zu beobachten. Daher liegt auch viel Ziegelschrott in der Dachrinne. Wie im Innen- und Aussenbereich gibt es keine Anzeichen auf undichte Stellen der Dacheindeckung.

Abplatzung Ziegel

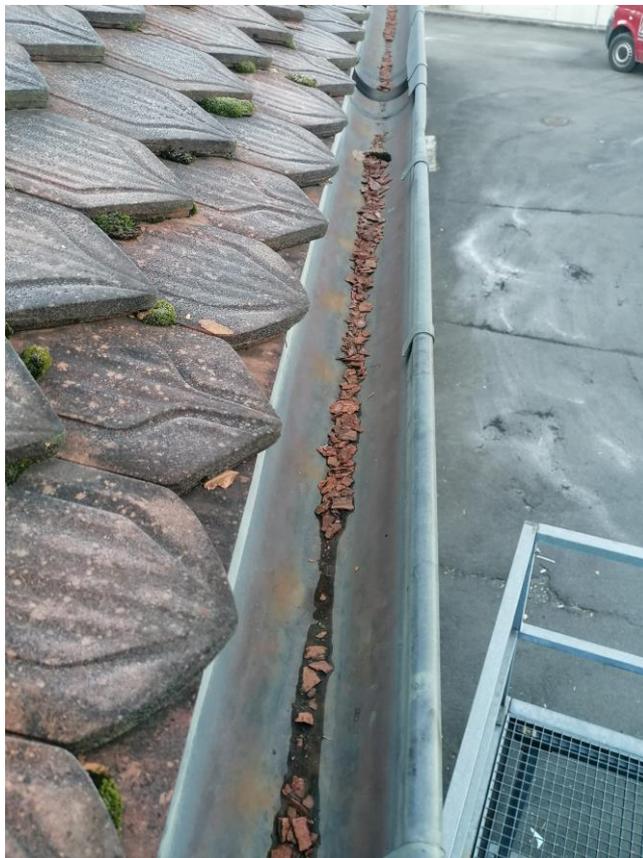
Abb. 6.1.2

Ziegelschrott in Dachrinne
