**AMSTUTZ
HOLZBAU**

BESTAND UND ZUSTAND DER DACHKONSTRUKTION IN HOLZ MIT MASSNAHMENKATALOG

SCHIESSSTAND STANS-OBERDORF

Gemeinde / Ortsteil	:	6370 Oberdorf NW
Strasse	:	Kasernenstrasse 2
Parzelle-Nr.	:	153
Koordinaten	:	2'672'180 – 1'201'240
Bautyp	:	Walmdach mit stehendem Dachstuhl
Baujahr	:	1886
Schutzstatus	:	nicht unter Schutz
	:

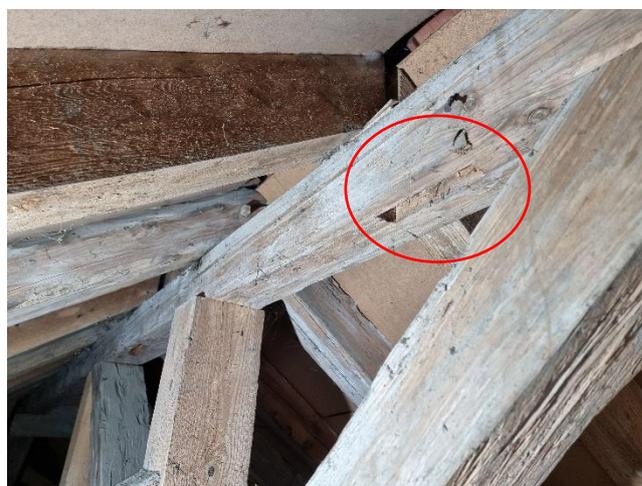
Abb. 2.4.7

Firstpfette mit Bug und Ständer

Wenn die Zapfenlöcher auf der einen Seite schräg abgestochen sind, weist das darauf hin, dass ein Bug bestand. Bei gerader/parallelem Zapfenloch kann davon ausgegangen werden, dass ein Holzständer bestand. Wieso das die Einteilung der Abstützung der Firstpfette verändert wurde oder die Zapfenlöcher nicht gebraucht wurden, kann nur mit Vermutungen erklärt werden. Wahrscheinlich ist die Firstpfette ebenfalls ein nachgebautes Bauteil (Spolien) von einem früheren Bau, sodass die Einteilung der Firstständer nicht mit der Balkenlage übereingestimmt hat. So konnte jeweils nur die äußersten Zapfenlöcher des Firstständers mit den Bügen genutzt werden.

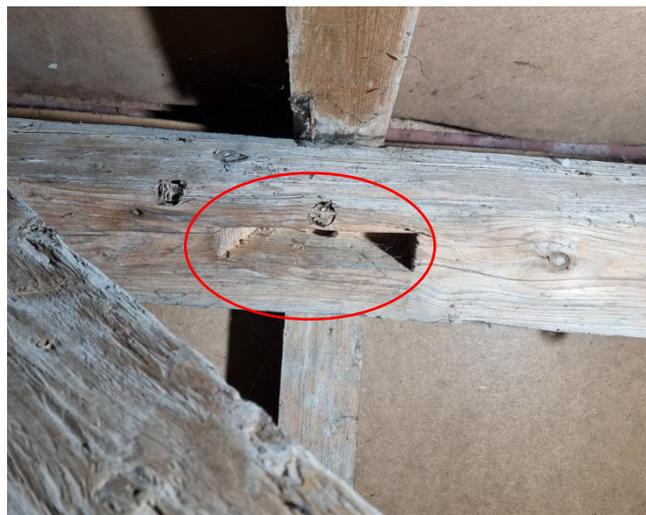
Abb. 2.4.8

Firstpfette mit Zapfenloch

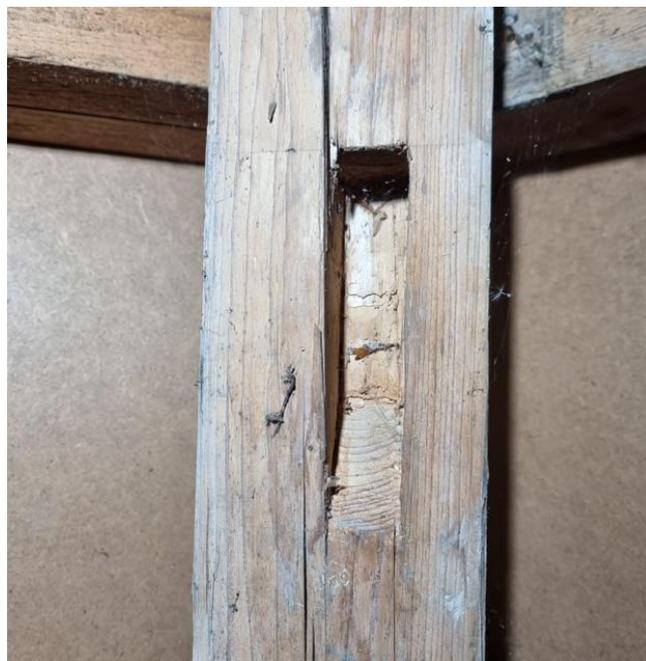
Abb. 2.4.9

Zapfenloch Bug

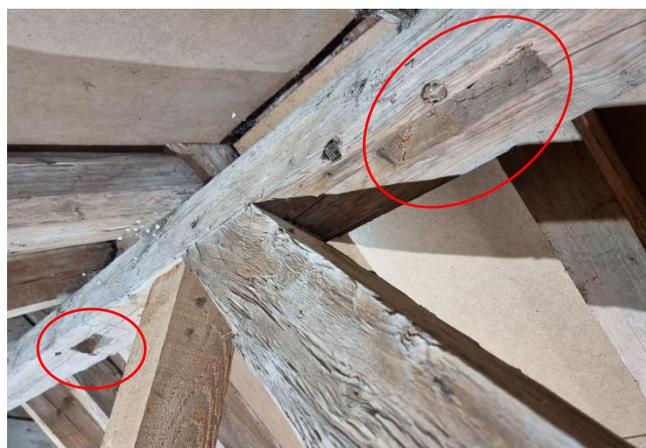
Abb. 2.4.10

Firstpfette mit Zapfenlöcher

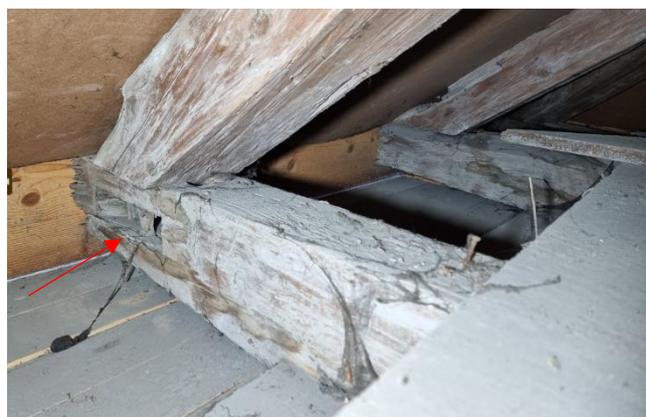
Abb. 3.1.2

Beim Kopfbereich der Balkenlage ist jeweils eine Nummerierung mit römischen Zahlen erkennbar. Diese Nummerierung wurde damals beim Abbund der Bauteile in das Holz gemeißelt, sodass beim Aufrichten die richtigen Bauteile am richtigen Ort gesetzt und montiert werden konnte. Auf dem Foto 3.1.2 erkennt man am Kopf der Balkenlage ein nicht für dieses Objekt gebrauchtes Zapfenloch. Dieser Bestand deutet darauf hin, dass gewisse oder wahrscheinlich auch alle Balken der Balkenlage sogenannte Spolien sind. Spolien bezeichnet man, wenn Bauteile eine zweite Verwendung bekommen. Diese Bauteile waren bereits zuvor bei einem anderen Objekt verbaut. Diese Vorkommnisse beobachtet man aus jener Zeit relativ häufig, da das Material dazumal im Verhältnis teurer war als der Mann, der diese verbaute. Dank dem Zapfenloch erkennt man den Verbund des Sparrens mit der Balkenlage. Diese wurde mit einem Holznagel vom Sparren in die Balkenlage fixiert.

Balkenlage Kopfbereich

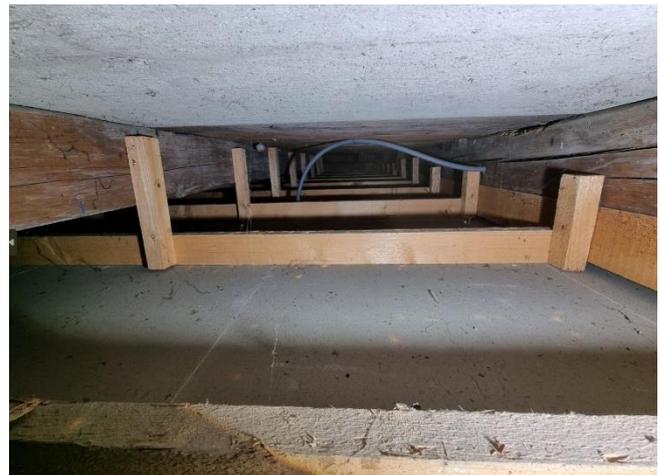
Zwischen der Balkenlage, unter den Bodenbretter befindet sich keine Geschossdämmung. Vorzufinden ist eine neuzeitliche Unterkonstruktion auf die darunterliegende Decke montiert ist. Elektroröhre für Lampenstellen führen im Hohlraum zwischen der Balkenlage hindurch. Auf die handgebeilten und historisch wertvollen Balkenlage sind senkrechte Latten seitlich der Balken angebracht. Diese wurden mit einem Stahlnagel auf die entsprechende Höhe gesichert. Im unteren Bereich der Senkrechten Latte sind wiederum quer zur Balkenlagen eine Horizontale Lattung montiert. An dieser Unterkonstruktion ist die bestehende Decke angebracht. Die Decke besteht aus einer Lage Gipsfaserplatte. Diese wurde im Sinne des Brandschutzes angebracht. Als sichtbare Deckenverkleidung auf die Gipsfaserplatten wurde im Bereich des jetzigen Ausstellungsraumes eine mit Altholzbretterdecke erstellt.

Abb. 3.1.4 Unterkonstruktion Boden/Decke Foto RB

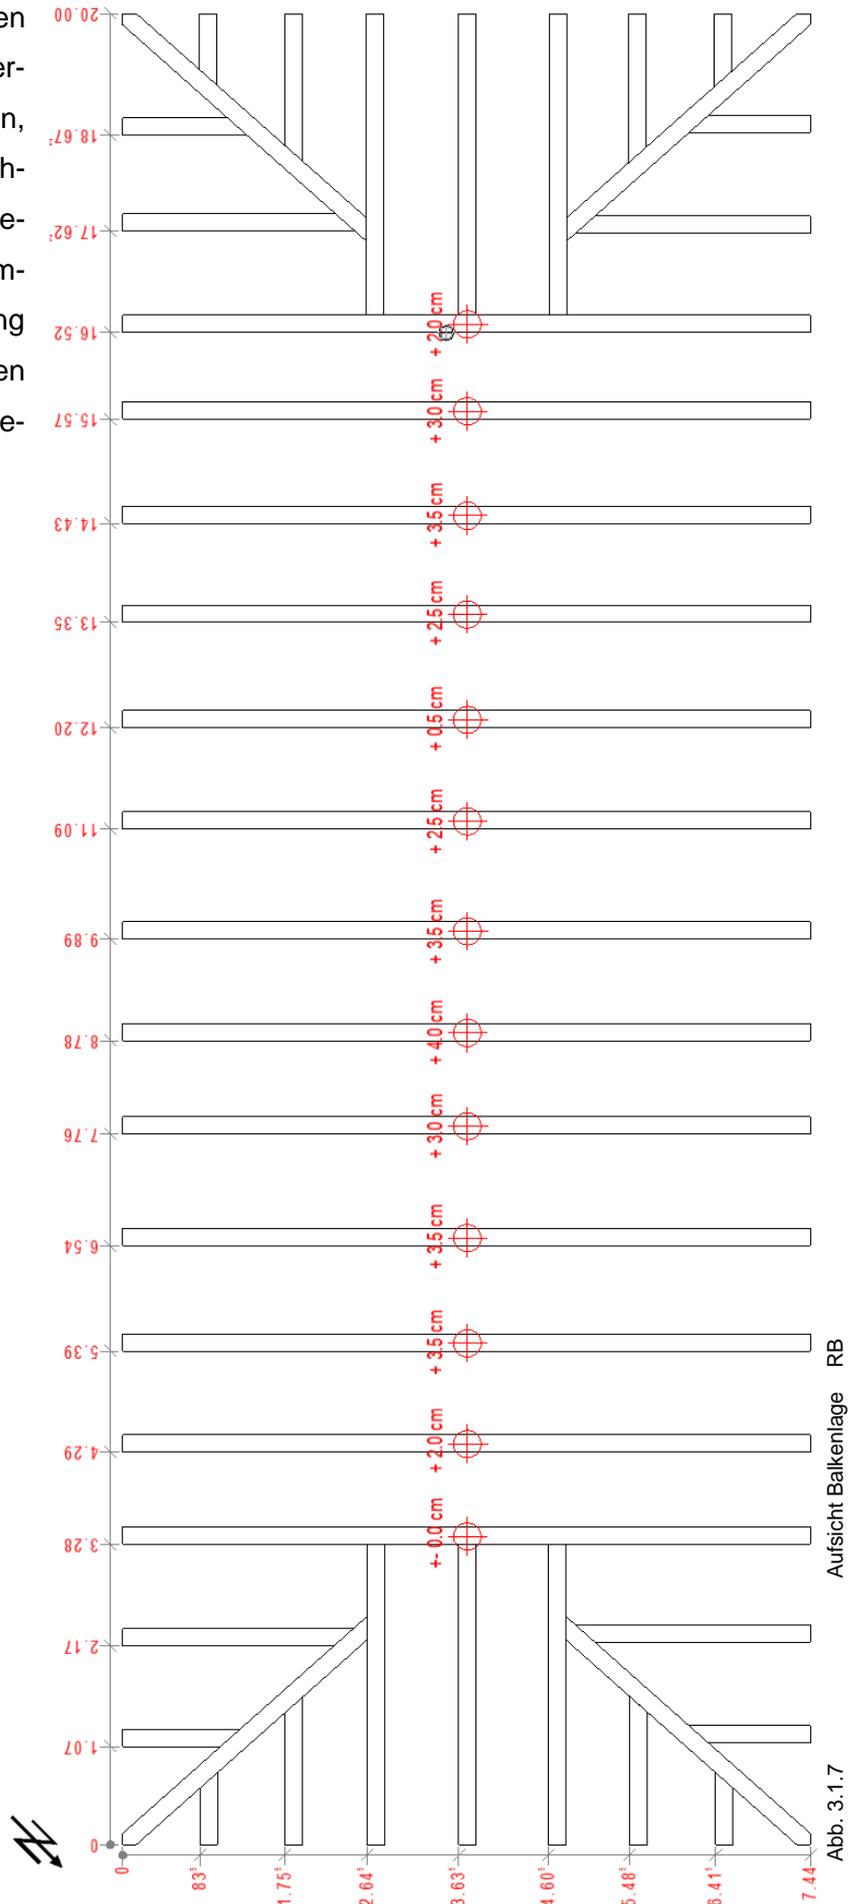
Durch das Kontrollieren der Koten mittig der Balkenlage, somit unterhalb der Firstpfette hat ergeben, dass die Höhendifferenzen/Durchbiegung innerhalb von 40 mm betragen. Dies entspricht vollkommen der Toleranz. Auf Abbildung 3.1.7 erkennt man, dass die Koten kein Muster in eine Exposition beträgt.

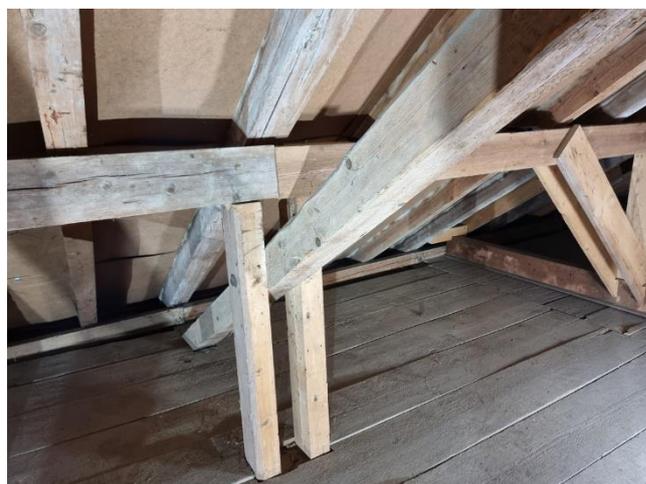
Abb. 3.2.2

Genau in der Mitte der Gebäudelänge sind die Mittelpfetten in der Länge getrennt. Mit einer Stirnseitiger Zapfenverbindung werden die beiden Pfetten in sich gehalten und gegen das Auskippen gesichert. Auf beiden Seiten des Längsstosses befindet sich ein Holzständer als Abstützung. Die Holzständer bilden eine Art Zange für die dazwischenliegende Strebe, die vom Firstpfosten auf den Kopfbereich der Balkenlage verläuft. Dieser Knotenpunkt ist mit einer Bauschraube und Vierkant Mutter gesichert.

Trennung Mittelpfette

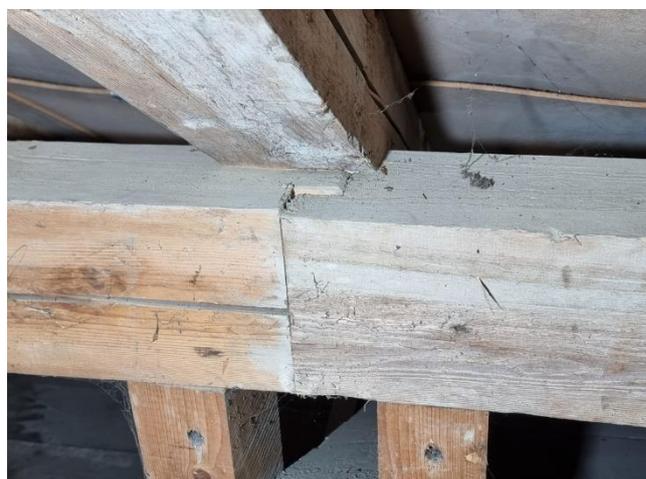
Abb. 3.2.3

Trennung Mittelpfette

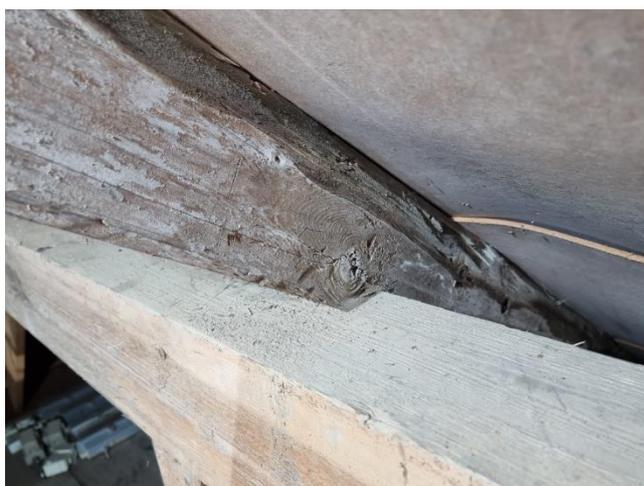
Abb. 3.2.6

Die Kerfen der handgebeilten und bauzeitlichen Sparren wurden im Einbau der Mittelpfetten im Nachhinein rausgeschnitten. So entsteht ein Auflager für die Sparren.

Sparrenkerfe bei Mittelpfette

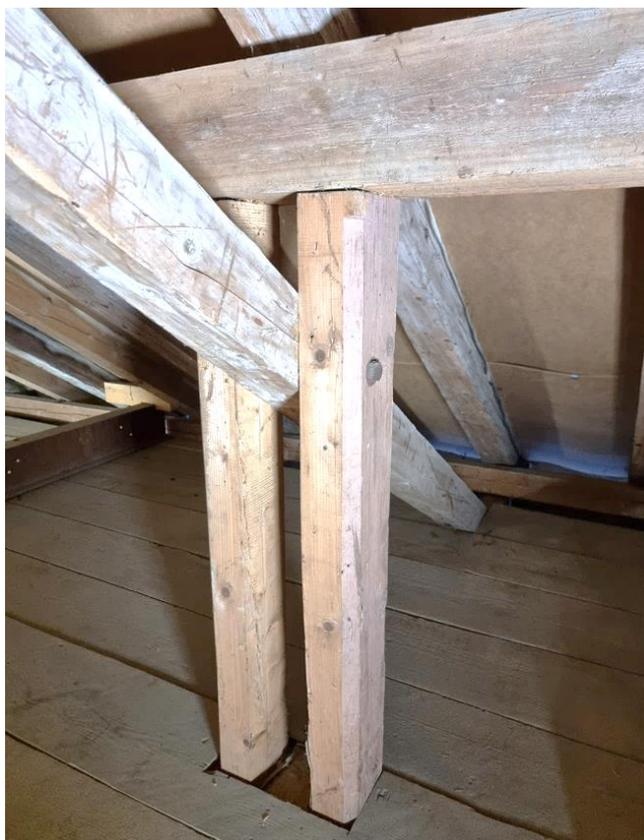
Abb. 3.2.9

Auf Abbildung 3.2.9 erkennt man den Knotenpunkt mit der Strebe und den Holzständern die als Zangen ausgebildet sind. Die Verbindung wurde mit einer Bauschraube und Vierkant Mutter verbunden. Die Holzoberfläche der Ständer die sich bei der Mittelpfette befinden, sind alle gesägt und nicht historisch Wertvoll.

Abstützung Mittelpfette «Zange»

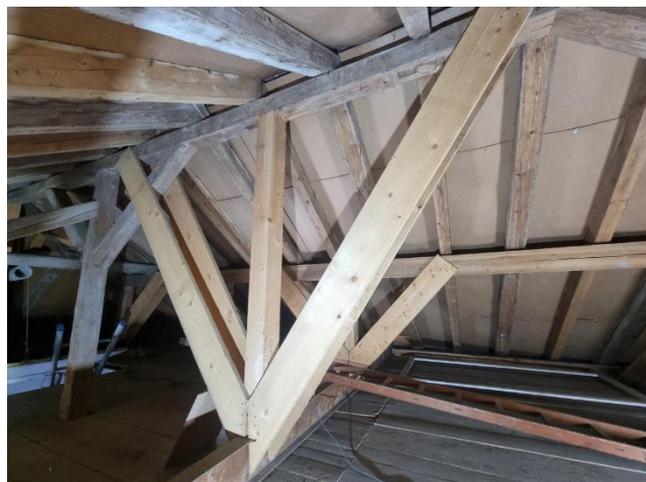
Abb. 3.3.2

Abstützung Firstpfette

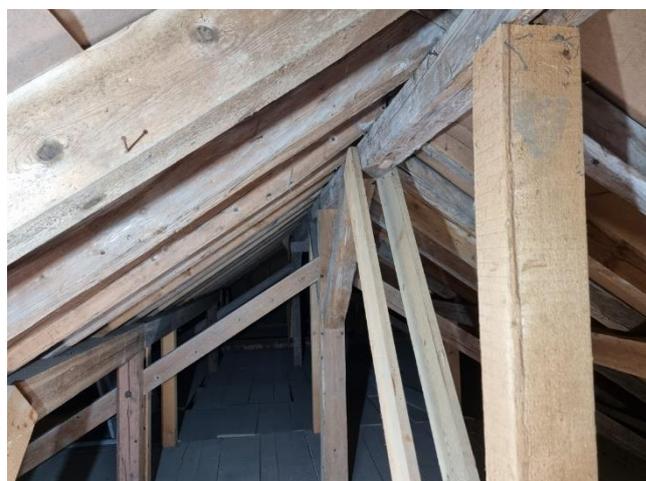
Abb. 3.3.3

Abstützung Firstpfette

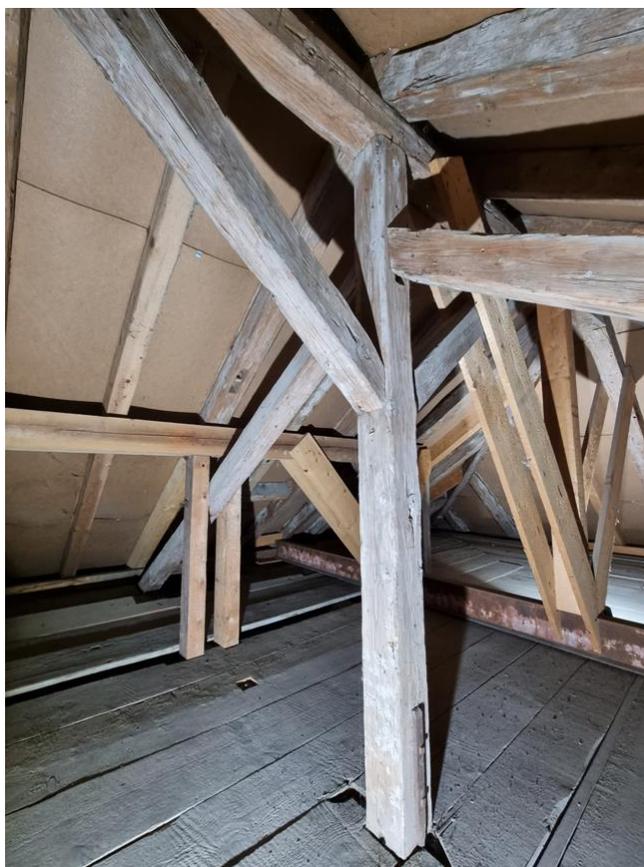
Abb. 3.3.5

Abstützung Firstpfette

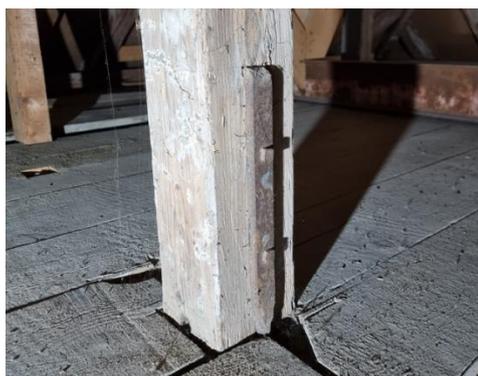
Abb. 3.3.6

Ankerpunkt Firstpfosten

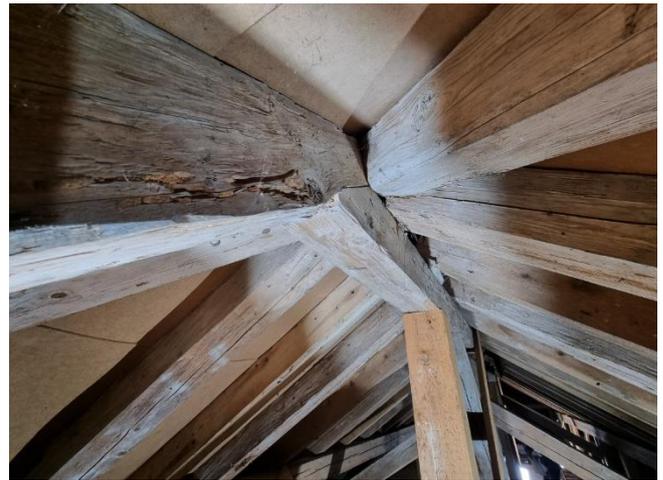
Abb. 3.3.7

Beim Knotenpunkt des Walmdaches im Firstbereich treffen die beiden Gratsparren mit dem stirnseitig angebrachten Sparren auf die Firstpfette. Der Sparren der stirnseitig an die Firstpfette gelangt, ist mit einem Versatz in die Firstpfette eingelattet und aufliegend. Die Gratsparren sind mit einem sogenannten Hexenschnitt an die umliegenden Sparren angepasst und liegt ohne Kerbe auf der Firstpfette.

Knotenpunkt Gratsparren

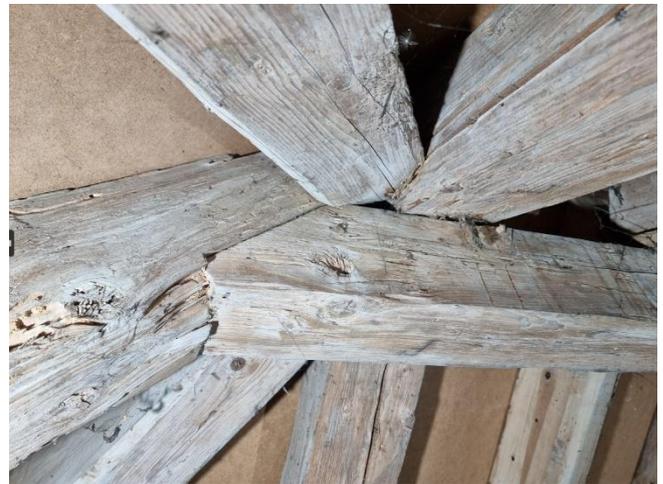
Abb. 3.3.8

Knotenpunkt Gratsparren

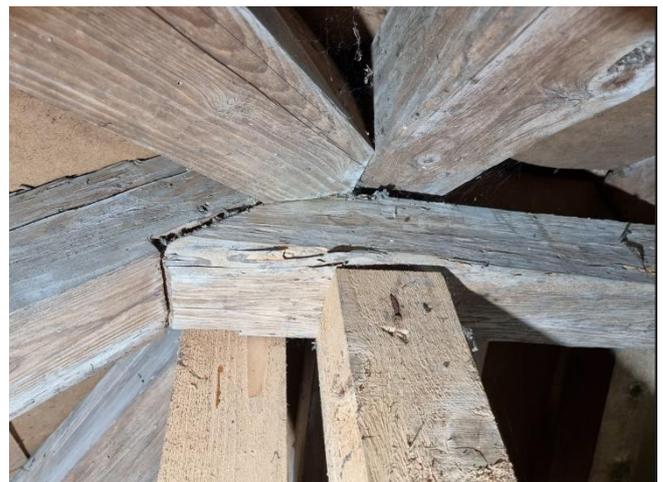
Abb. 3.3.9

Knotenpunkt Gratsparren

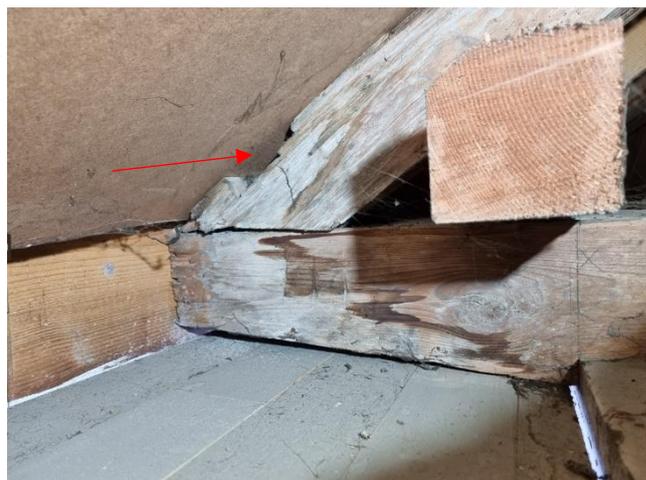
Abb. 3.4.7 Anschluss auf Balkenlage mit Schwelle Foto RB

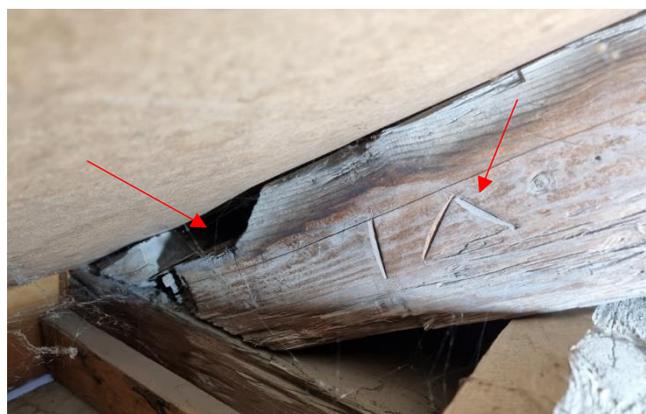
Auch die Sparren besitzen sogenannte Abbundzeichen die in römischen Zahlen eingemeißelt wurden, siehe Abbildung 3.4.8. Im selben Bereich erkennt man bei jedem Sparren eine Ausklinkung. In dieser Ausklinkung befand sich ein Brett. Vermutlich wurde dieses Brett als Unterkonstruktion für den damaligen Traufabschluss verwendet.

Abb. 3.4.8 Anschluss auf Balkenlage Foto RB

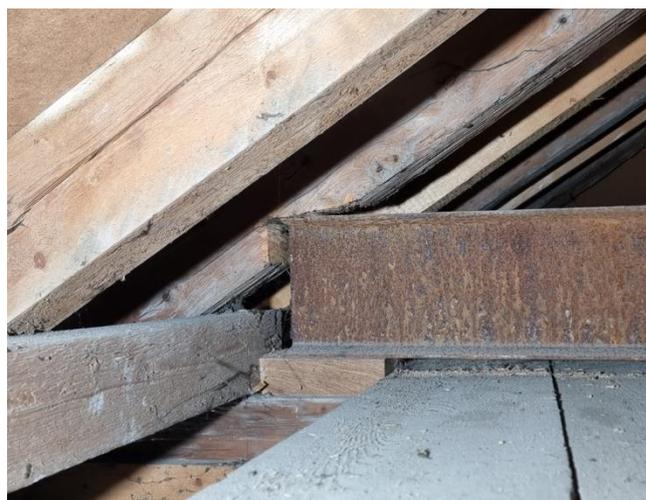
Auf Abbildung 3.4.9 ist der Auflagerpunkt des Stahlträgers abgebildet. Mit einem etwas höheren Klotz wurde der Träger über die Bodenbretter geschifft. Das Auflager wurde von Balken zu Balken mit einer Auswechslung generiert. Für den damaligen Einbau des Stahlträgers, hat man der darüberliegenden Sparren ausgeschnitten, damit der Träger in der Höhe Platz hat.

Abb. 3.4.9 Stahlträger Auflager Foto RB

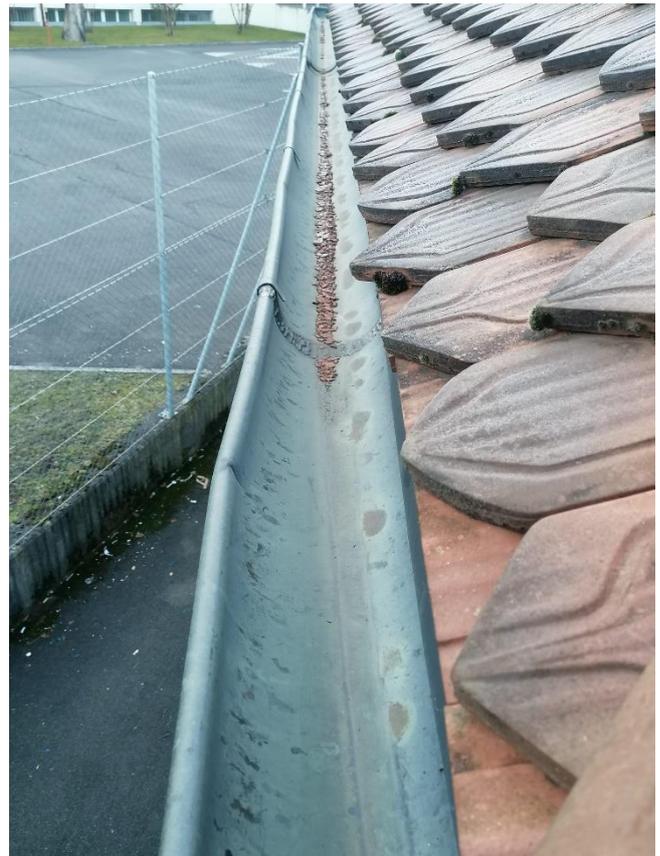
Abb. 3.5.1

An der Traufe des Daches befindet sich die Dachrinne, die ringsum um Das Dach führt. Die Rinne besteht aus Kupfer und ist vollkommen oxidiert. Das oxidierte Kupfer hat keine Auswirkungen auf die Funktion, lediglich einen ästhetischen Aspekt. Diese Veränderung mit dem Alter/Zeit nennt man Patina.

Traufbereich mit Dachrinne

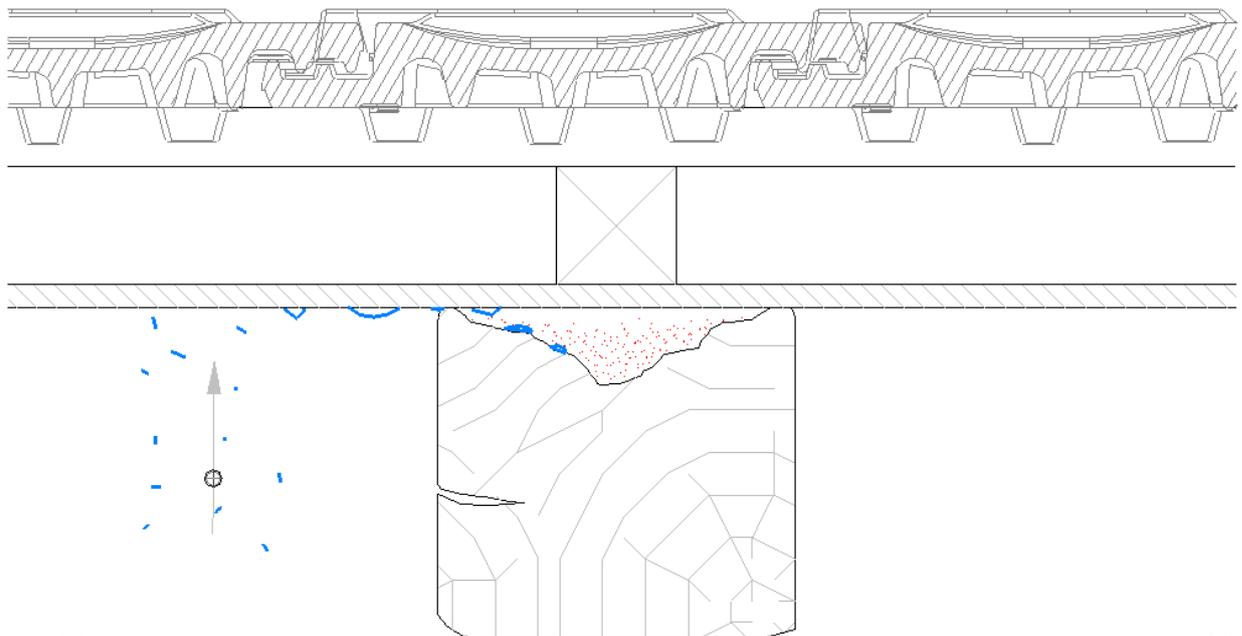
Abb. 4.1.4

Wenn sich der Feuchtegehalt gelegentlich über 20% befindet, können bereits Verfärbungen als Folge von Schimmelpilzen und holzerstörenden Pilzen sein. Wenn der Feuchtegehalt sich häufig über den 20% befindet, treten Fäulnis durch holzerstörende Pilze garantiert ein. Von aussen betrachtet sieht der Schadenfall übersichtlich und dezent aus. Die Erfahrung zeigt aber, dass auf der anliegenden Fläche der Dachplatte auf den Sparren der grösste Schaden in Form von Fäulnis besteht. Wie auf der Skizze 4.1.4 dargestellt erkennt man von aussen ersichtlich wenig von einem solchen Feuchtigkeitsschaden. Mit mehreren Sondagen an der Dacheindeckung wird mehr Erkenntnis ergeben. Die Sondagen von 10.02.23 wird in Kaptel 5 beschrieben.
